**PROJETO DE IMPLANTACÃO E MODERNIZAÇÃO DE INFRAESTRUTURA PARA ESPORTE, EDUCACIONAL, RECREATIVO E Lazer**

**ESTRUTURA CONCRETO**

Prancha **02** / **02**

Conteúdo: **Viga Baldrame e Viga de Cobertura do Banheiro Público**

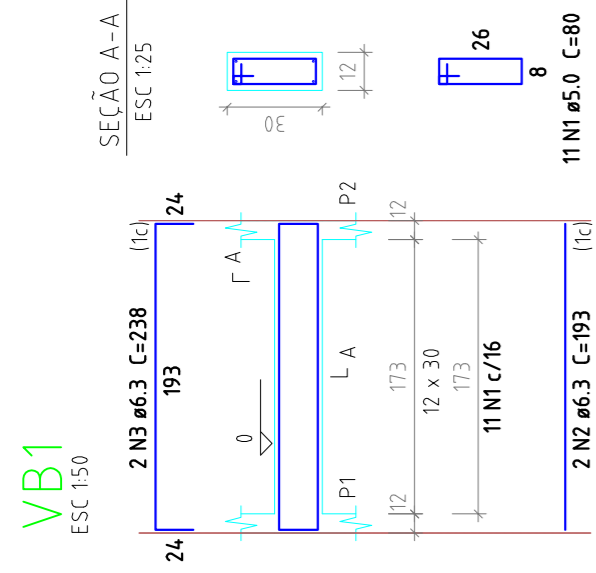
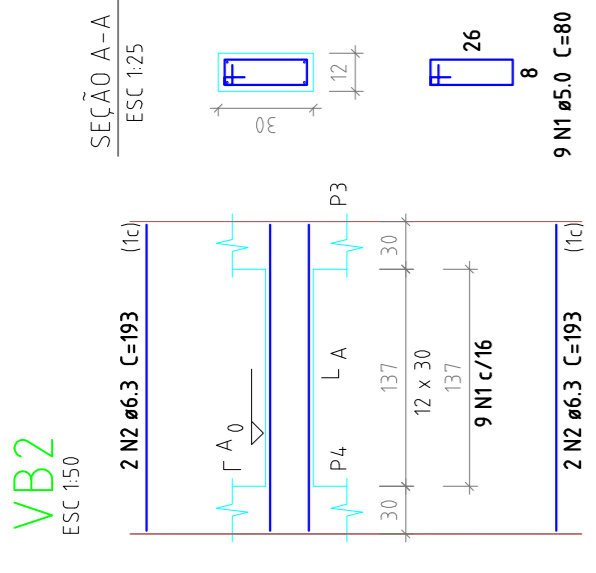
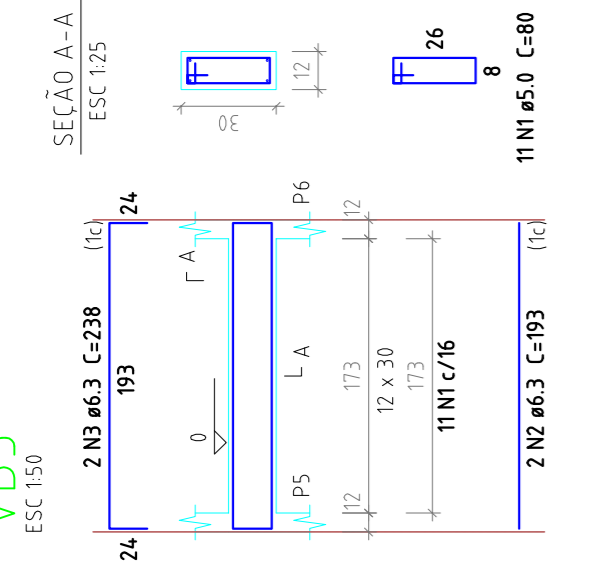
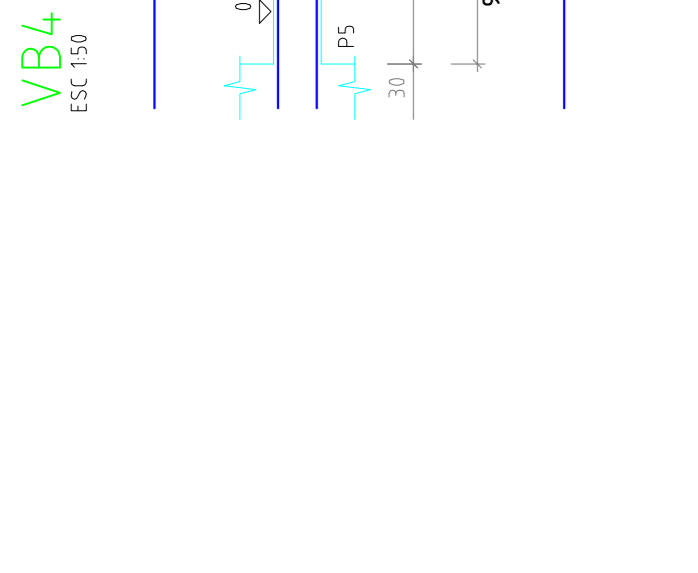
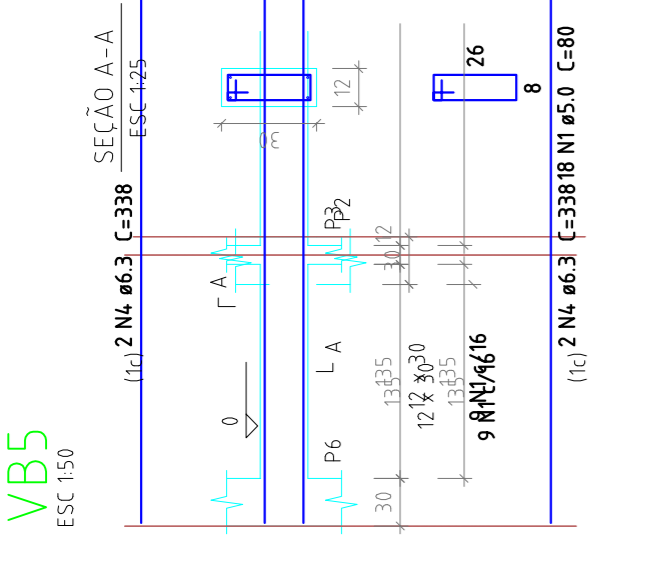
ACAO	N	DIAM	Q	UNIT	C TOTAL
CA60	1	5.0	67	80	5360
CA50	7	6.3	8	193	9540
CA50	3	6.3	4	238	952
CA60	4	6.3	8	338	2704

ACAO	DIAM	C TOTAL	PESO - 10 %
CA50	6.3	57	14
CA60	5.0	53.6	9.1
PESO TOTAL			
CA50	14		
CA60	9.1

Vol. de concreto total (C-20) = 0.46 m³  
 Área de forma total = 9.18 m²
