PROJETO DE ARMAÇÃO E EXECUÇÃO DE REFORÇO PARA  
ESPORTE, EDUCACIONAL, RECREATIVO E LAZER

**ESTRUTURA CONCRETO**  
RUA DR. PEDRO LUDOVICO TEIXEIRA OM AV. BRASÍLIA  
SETOR LAGO BONITO - CORUMBÁ/MS

Conteúdo: Pilares Quadra Coberta  
Prancha: 27/27

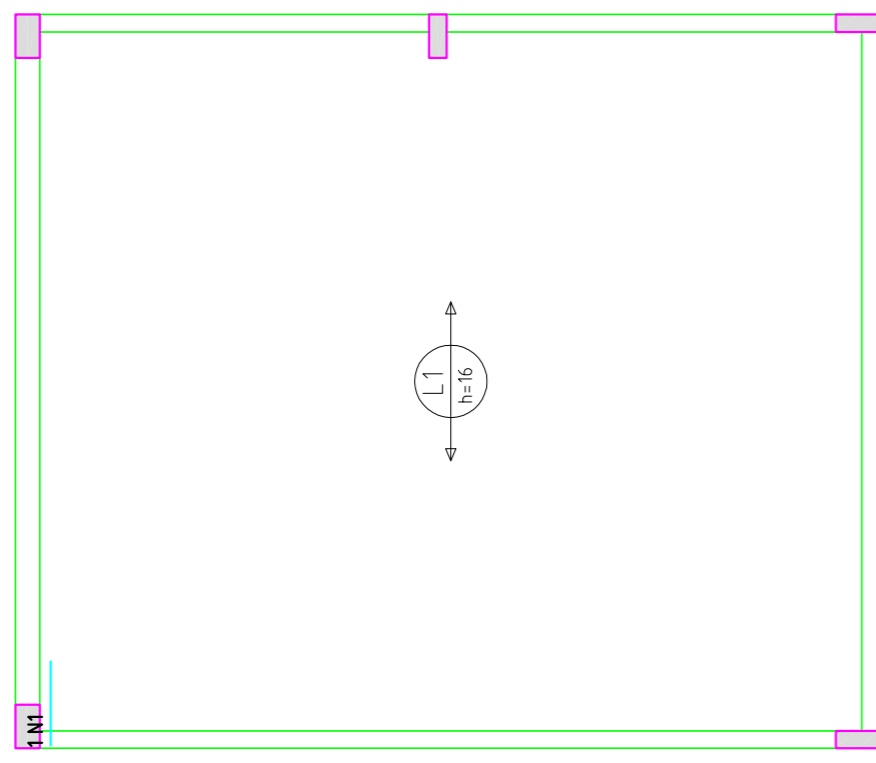
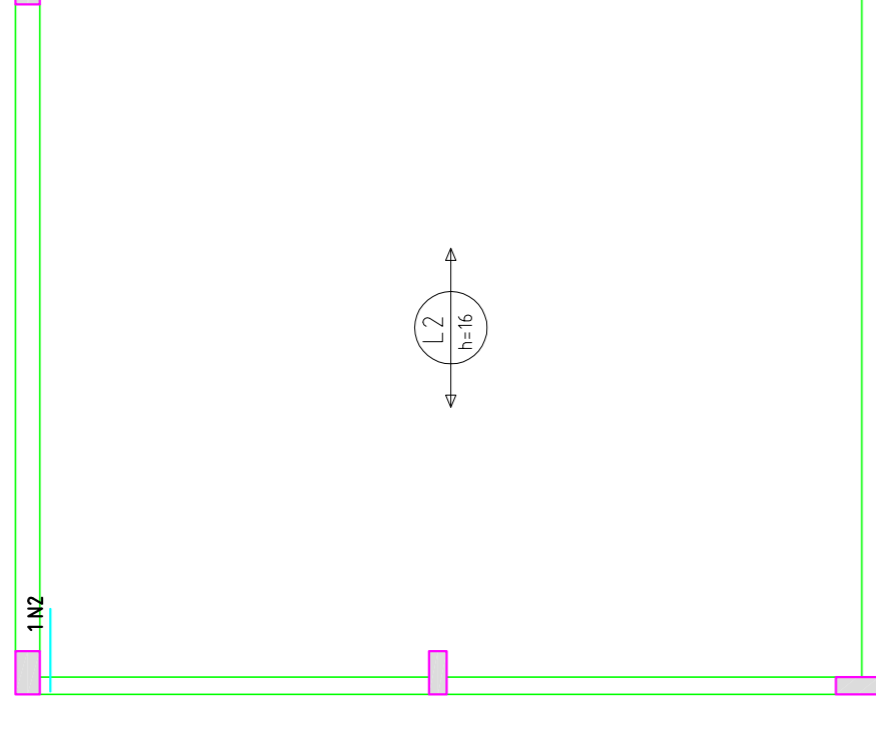
Armação negativa das lajes do pavimento cobertura (Eixo X)

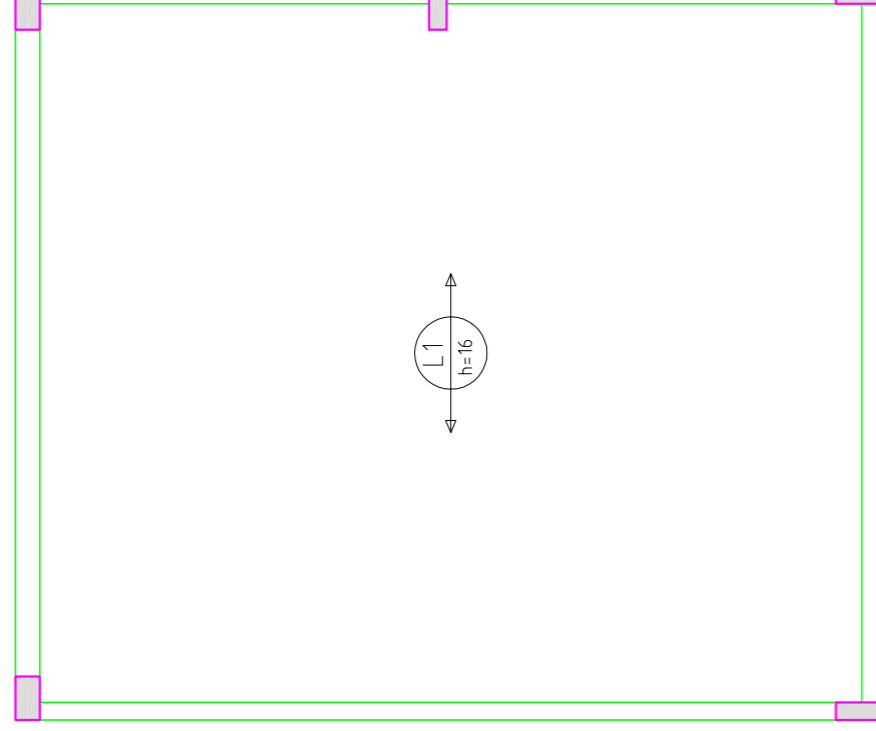
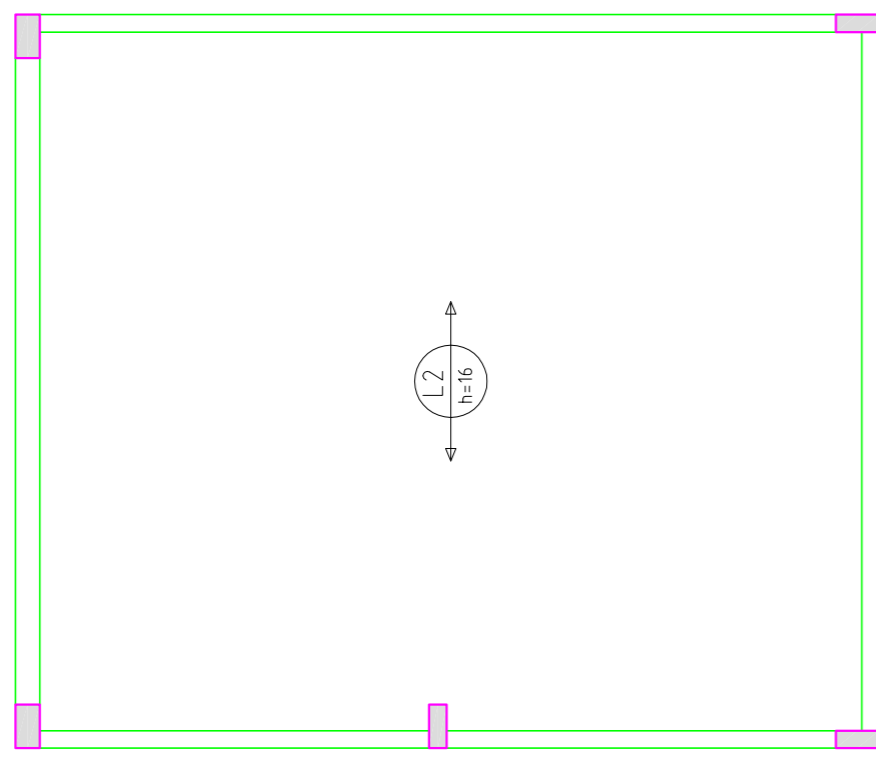
Armação positiva das lajes do pavimento cobertura (Eixo X)
